### Características estructurales Modelo Sicilia 10

### Características estructurales Modelo Sicilia 9

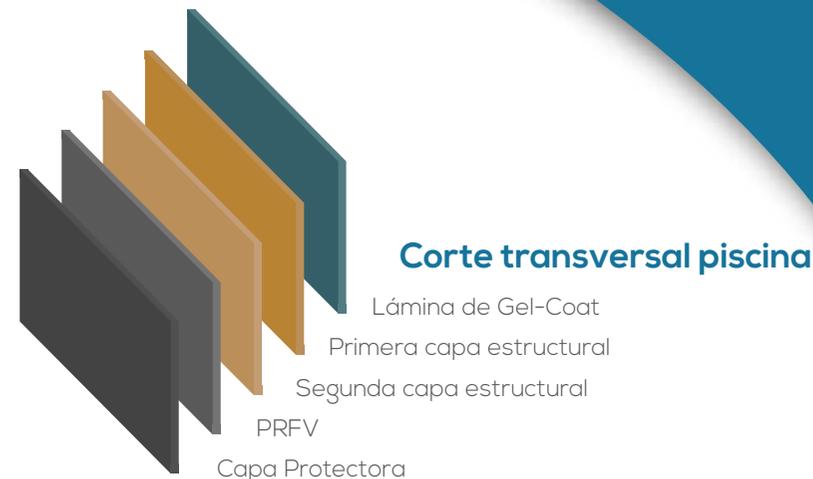
### Características Dimensionales

Longitud (m)	Ancho (m)	Profundidad (m)	Pendiente (%)	Volumen (m³)	Lamina de agua (m²)
7,50	3,50	0,85 - 1,70	11,3%	24,5	-

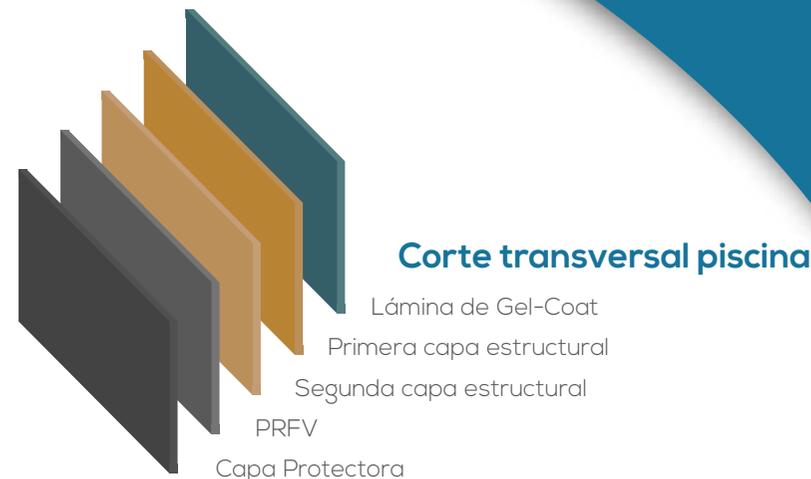
### Características Dimensionales

Longitud (m)	Ancho (m)	Profundidad (m)	Pendiente (%)	Volumen (m³)	Lamina de agua (m²)
9,00	3,80	0,85-1,70	9,4%	32	-
